3.2.6 Escuela de Medicina de la Universidad Benito Juárez de Oaxaca

3.2.7 Auditorio de las Oficinas de la Confederación Nacional Campesina

3.2.8 Templo de la Merced

3.2.9 Hospital Civil Dr. Aurelio Valdivieso

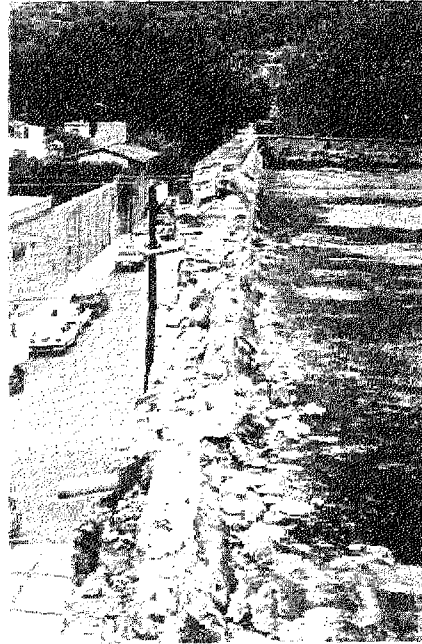
Figura 3.6 Estructura del pretil de remate en la fachada de la escuela Moisés Sáenz de la Garza

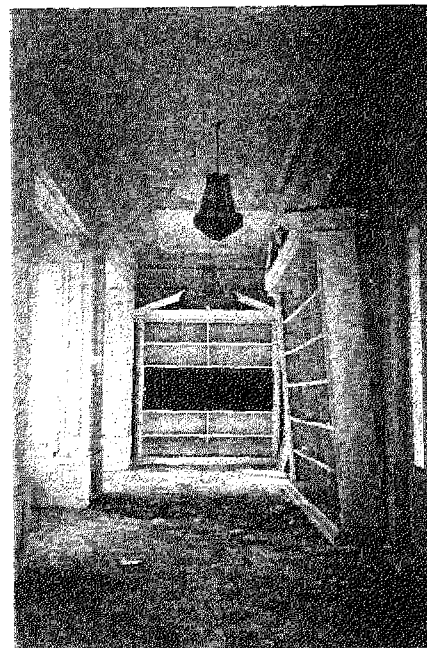
El edificio representativo de la Escuela de Medicina de la Universidad Benito Juárez de Oaxaca (UBJO), es una estructura de mampostería de adobe de un nivel. En ella ocurrieron daños en elementos no estructurales, como aplanados de malla y adobe de calidad pobre, además de agrietamiento ligero en los dinteles de las puertas (figs. 3.7 y 3.8).

Figura 3.7 Daño en malla de acabados del edificio de la Escuela de Medicina de la UBJO

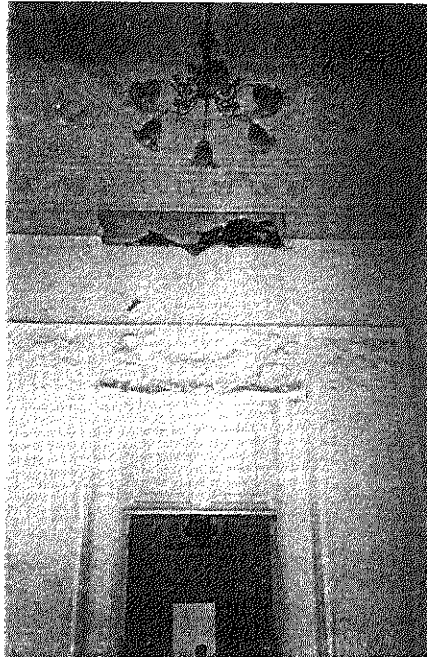
Figura 3.8 Daño en dinteles de puertas de la Escuela de Medicina de la UBJO

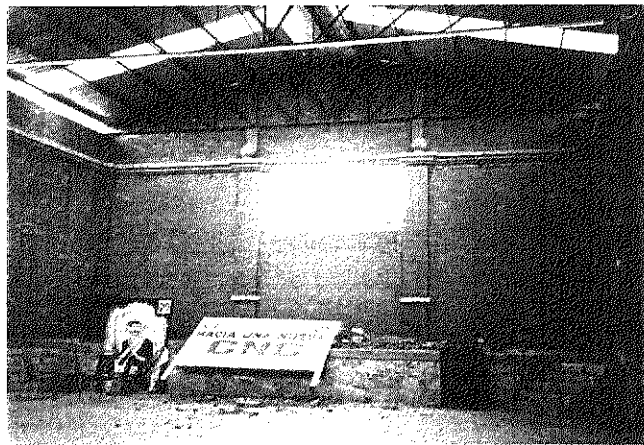
Edificación de un nivel, constituida con muros perimetrales de mampostería de adobe. La techumbre está constituida por una armadura de acero estructural que soportan una lámina metálica y translúcida, resultando en una masa muy pequeña. Los muros de adobe estaban conformados por tableros de dimensiones aproximadas de 4 metros de lado, confinados por dalas y columnas de concreto reforzado recubiertas con adobe. Sin embargo, la edificación, aunque nueva, adolece de elementos de liga adecuados entre la estructura de columnas de concreto reforzado y los muros de adobe: este defecto ocasionó inestabilidad y caída de los mismos fuera de su plano. El muro del estrado del auditorio falló por inestabilidad fuera del plano al generarse fuerzas inerciales perpendiculares al plano del muro producto de la aceleración del terreno debida al sismo (fig. 3.9).

Figura 3.9 Daño en muro de adobe del auditorio de la CNC

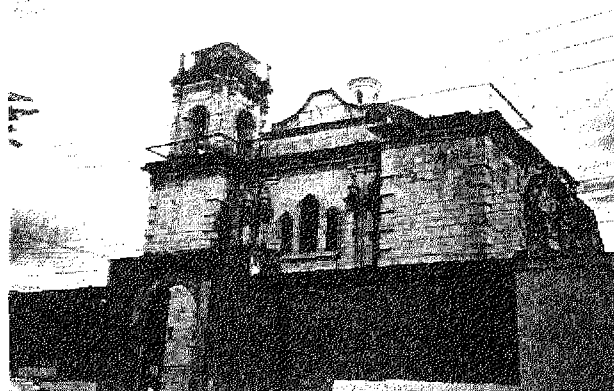
Respecto a daños en templos, un caso típico fue el de la Iglesia de la Merced, ubicada en la calle de Nieves y Av. Morelos. Esta iglesia presentó desprendimiento y caída de elementos ornamentales de la torre de campanario (fig. 3.10). De acuerdo con información del mayordomo del templo, sufrió daños similares durante sismos anteriores: aún se pueden observar en la parte posterior algunos escombros de daños pasados. Producto del sismo del 30 de septiembre se abrieron nuevamente grietas que se habían presentado en sismos anteriores, agrietamientos ligeros en muros y en claves de arcos de la bóveda principal (figs. 3.10 y 3.11).

Figura 3.10 Fachada del templo de la Merced

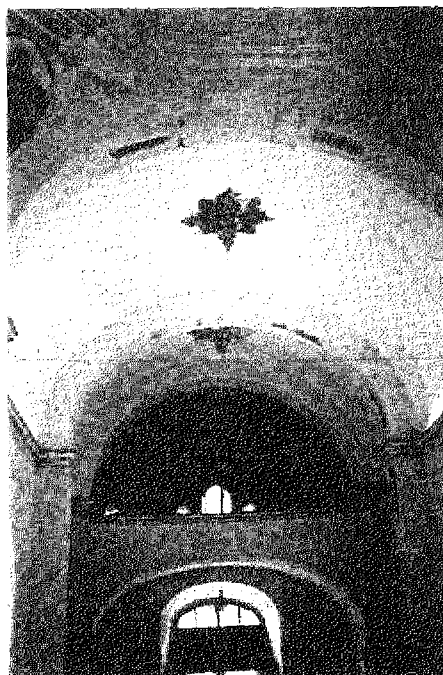
Figura 3.11 Agrietamientos ligeros en arcos de la bóveda principal

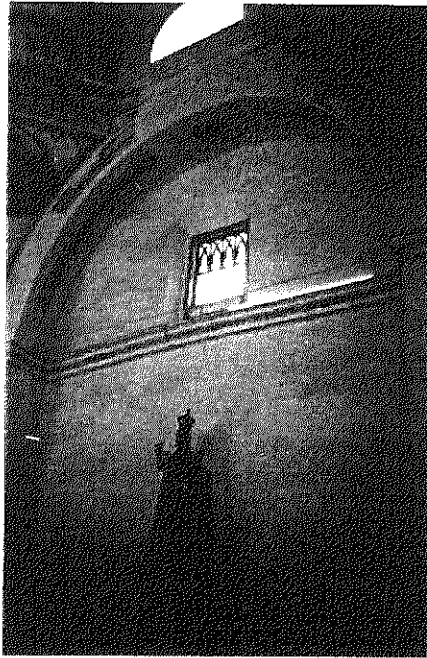
Figura 3.12 Agrietamiento ligero en muros

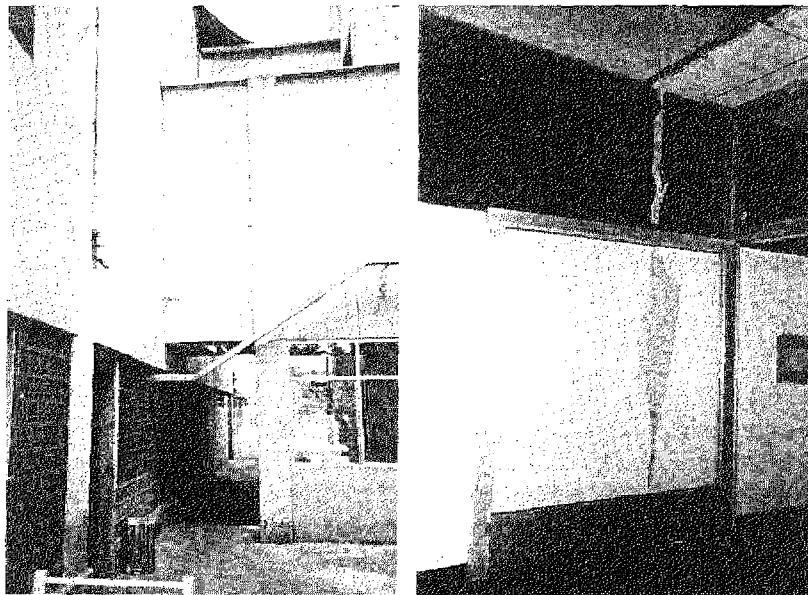
Los daños en este conjunto hospitalario se concentran en el edificio de hospitalización infantil, edificio de cuatro niveles contiguo al cuerpo o edificio principal, comunicado con éste con un pasillo, que también es junta de construcción (fig. 3.14). Solamente una columna, ubicada en la vecindad del pasillo que une al edificio de hospitalización infantil con el edificio principal, presentó daños estructurales de consideración. Esta columna presentó agrietamiento por tensión diagonal en la vecindad de la unión con el sistema de piso superior; el agrietamiento cruza al muro de mampostería estructural de la colindancia o fachada (fig. 3.15). En cuanto a los daños no estructurales, se presentó desprendimiento de aplanados (principalmente en las zonas aledañas a los pasillos que unen a los edificios y que a su vez son juntas constructivas, fig.3.14). Además, también hubo desprendimiento y caída de plafones y vidrios de ventanas.

Figura 3.14 Junta de construcción entre cuerpos del complejo hospitalario y agrietamiento ligero en la misma, visto desde el interior del inmueble
