### 3.3.3 Estructuras de Mampostería de Piedras Artificiales

### 3.3.4 Templos

### **3.4 MUNICIPIO DE SAN PEDRO MIXTEPEC**

#### **3.4.1 San Pedro Mixtepec**

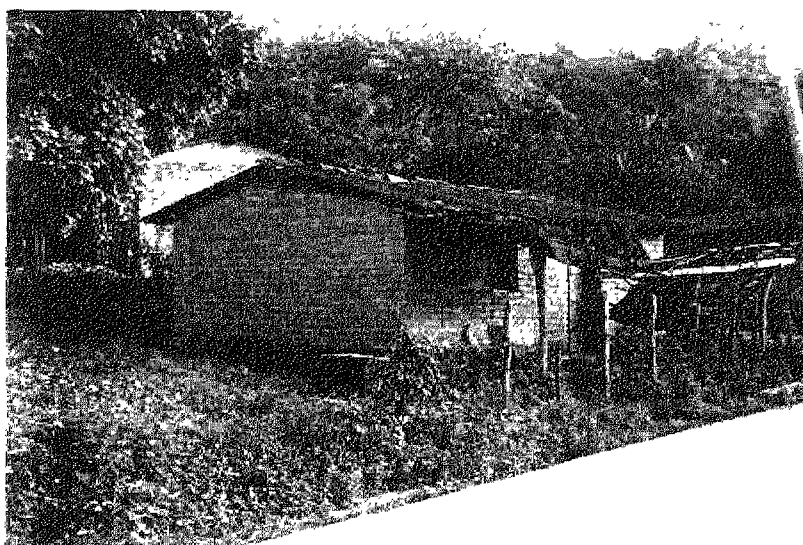
*Figura 3.21 Estructura de adobe con buen comportamiento, presenta traslape de tabique en las esquinas*

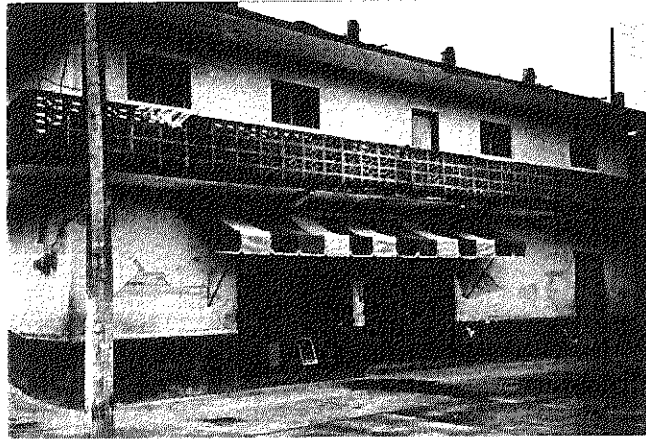
*Figura 3.22 Estructura de mampostería de tabique tradicional en la región*

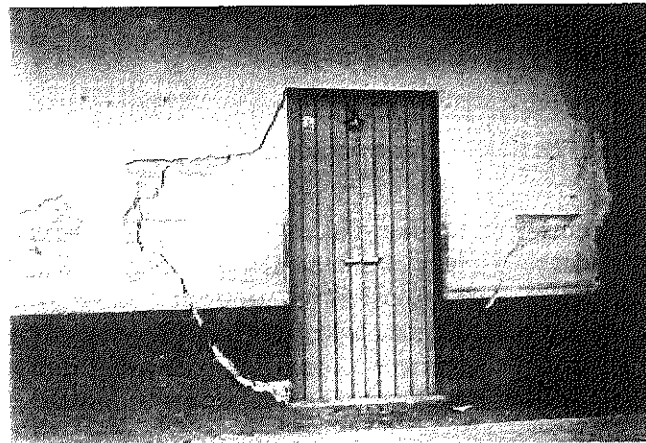
Al igual que para el caso de estructuras de mampostería de adobe, el daño es repetitivo y consistente con los daños reportados en sismos anteriores en Latinoamérica. Se presentan casos de edificaciones estructuradas a base de mampostería de tabique, con algunos elementos de concreto reforzado, dadas y castillos, como elementos de liga entre muros ortogonales (fig 3.22). Sin embargo, los elementos de concreto reforzado no se contemplaron necesariamente como elementos confinantes de la mampostería, o elementos que soportaran esfuerzos generados en regiones de singularidad como son las esquinas de los huecos para puertas y ventanas, dando lugar a fallas características en estas zonas de la estructura por la ausencia de elementos de confinamiento y "cierre" o "amarre" (fig. 3.23).

*Figura 3.23 Daño en las aberturas de muros de mampostería por ausencia de elementos de confinamiento*

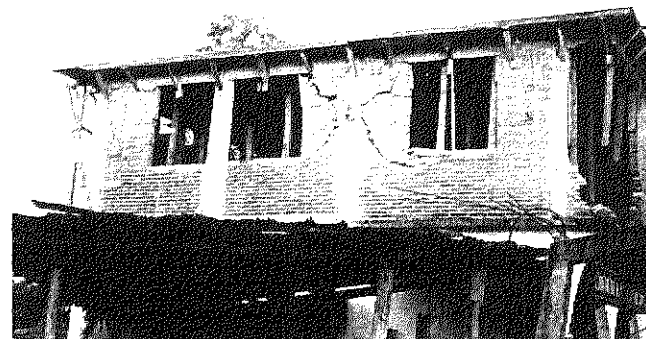
*Figura 3.24 Daños derivados por una distribución inadecuada de elementos confinantes en la mampostería*

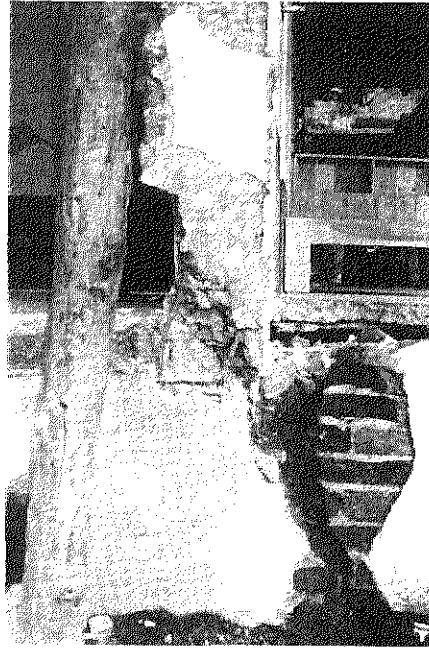
*Figura 3.25 Falla por corte en un y castillo*

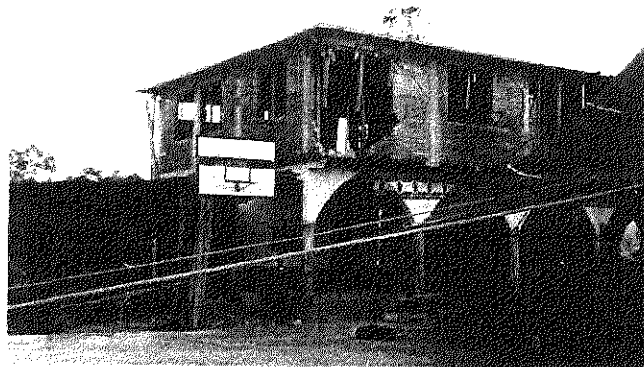
Un caso especial lo constituye el inmueble destinado al gobierno municipal. En este edificio se emplearon inadecuadamente los elementos confinantes en cuanto a separación y criterio de localización en huecos de puertas y ventanas. Con una distribución inadecuada de los elementos confinantes, los muros de mampostería son, para fines prácticos, de mampostería simple y, por tanto, susceptibles de presentar daño por corte como se observa en la fig. 3.24. Finalmente, con respecto a esta estructura, se podría pensar que tendría el mejor control de calidad en el proceso de construcción por ser el edificio destinado al gobierno de la municipalidad. Sin embargo, se pudo observar (fig. 3.26) la colocación de un castillo en la vecindad de la esquina de unión entre dos muros ortogonales y no exactamente en la esquina. Esto puede considerarse como una clara evidencia de la inexistente supervisión y control del diseño y construcción de las edificaciones en esta región.

*Figura 3.26 Colocación inadecuada de castillos en la esquina superior anterior del edificio*

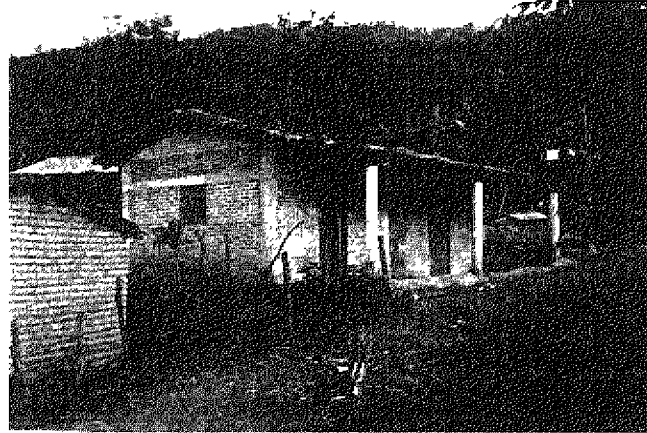
En contraste, se observaron edificaciones de mampostería de tabique rojo recocido con estructuración y calidad de construcción adecuadas para soportar los sismos (fig. 3.27). En este tipo de edificaciones se aprecia una distribución adecuada de los elementos confinantes y buena calidad en el concreto empleado. Edificaciones con estas características estructurales no presentaron daño alguno ante la incidencia del sismo.

**Figura 3.27** Edificación de tabique rojo recocido con estructuración y comportamiento adecuados

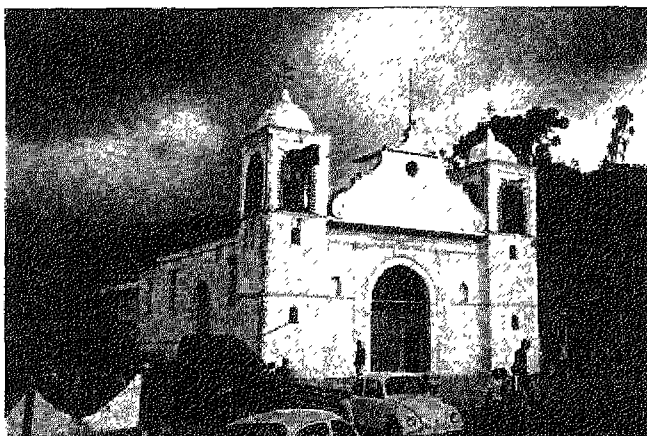
Los daños observados en la iglesia de esta comunidad, la cual es de construcción reciente, se concentraron en las columnas soporte de la torre del campanario (fig. 3.28). La estructura de la torre está resuelta a base de columnas de concreto reforzado que soportan una cúpula del mismo material. Con objeto de proporcionarle las aberturas en forma de arcos tradicionales de los campanarios en la zona, se adicionaron unos arcos de mampostería de tabique rojo sin confinamiento y escasa liga con el marco. El daño observado en la torre no afectó la estructura de soporte de concreto, ya que únicamente interesó a los elementos de "relleno" o acabado de mampostería. Estos elementos, durante el sismo presentaron comportamiento diferente e incompatible con los elementos de concreto, lo que provocó su fractura y desprendimiento.

*Figura 3.28 Daños en el campanario de la iglesia principal*

El cuerpo principal de la iglesia y los elementos estructurales de la fachada de la misma no presentaron daño estructural de consideración, por lo que se puede concluir que este inmueble no presentó problemas de estabilidad y seguridad estructural. Sin embargo, es importante que al rehabilitar y restaurar la zona dañada de la torre del campanario, esto se haga ligando adecuadamente los elementos no estructurales a la estructura. El objeto de esta liga entre elementos de fachada y estructurales es para lograr la estabilidad de estos e impedir un nuevo desprendimiento que, aunque no ponga en peligro la estabilidad de la estructura, sí puede causar lesiones y pérdidas de vidas humanas.
