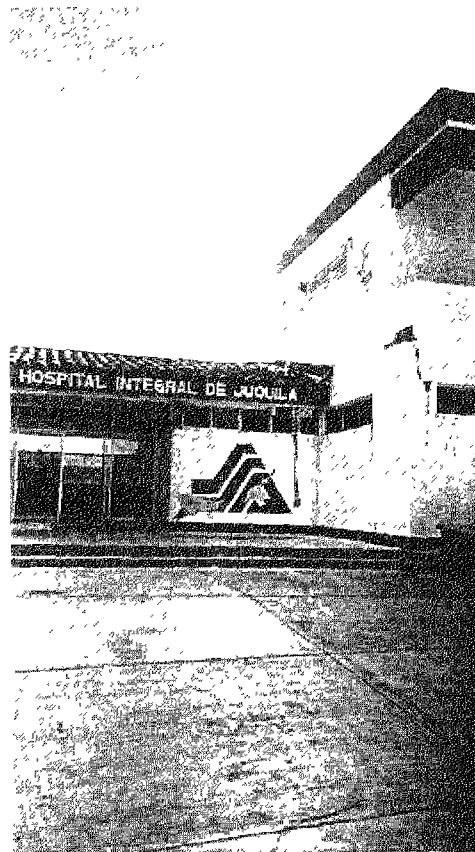
*Figura 3.49 Agrietamiento en una de las salientes de la parte frontal del edificio*

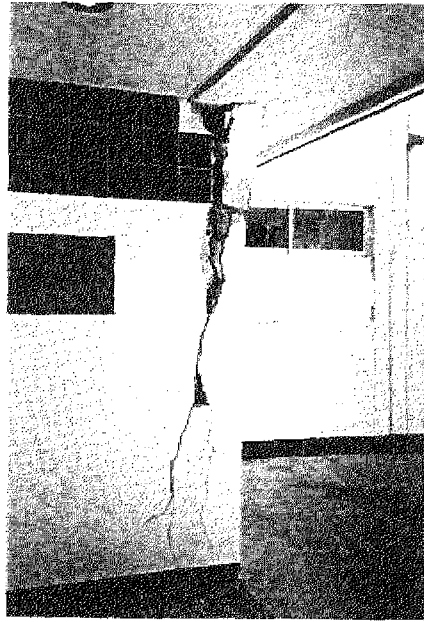
*Figura 3.50 Detalle del anclaje inadecuado de un castillo en la parte frontal del edificio*

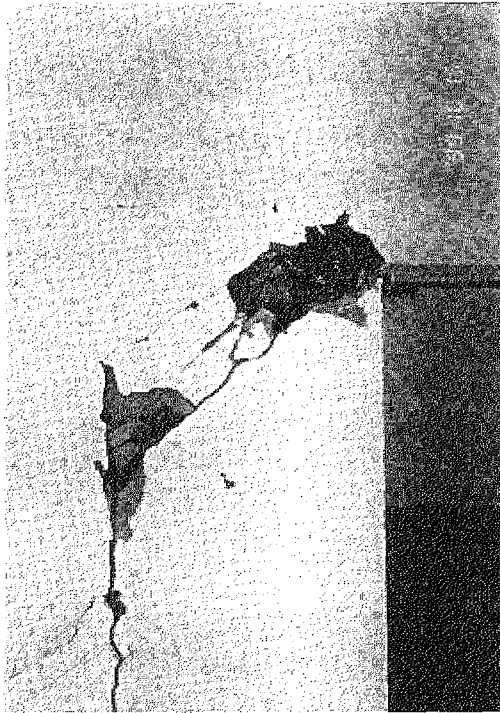
*Figura 3.51 Detalle del anclaje inadecuado de un castillo en el cuarto de aire acondicionado*

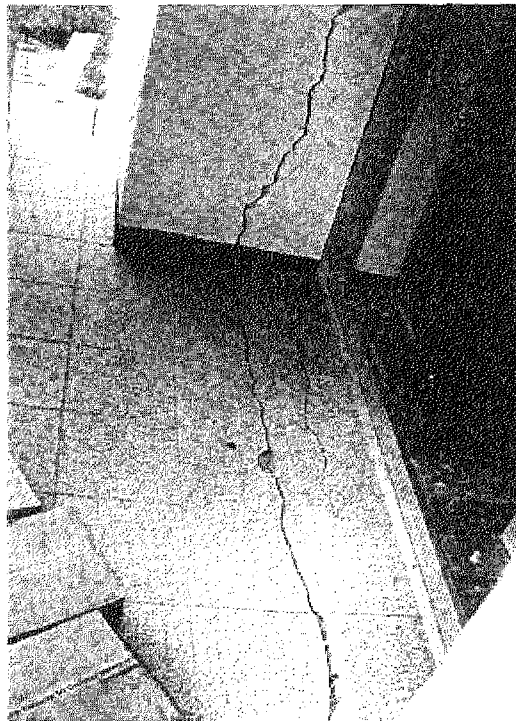
En cuanto a la cimentación, se observaron hundimientos diferenciales entre los cuerpos, principalmente entre los Cuerpos II, III y IV. Esto se nota con mayor claridad en la junta de construcción entre los Cuerpos II y III (figs. 3.52 y 3.53). En estas fotografías se aprecia la inclinación de las columnas del Cuerpo III con respecto a las del Cuerpo II. El problema de hundimientos diferenciales es también visible en la banqueta oeste del Cuerpo IV (fig. 3.54). En general, se puede afirmar que los ligeros hundimientos diferenciales fueron propiciados por el reacomodo del suelo que sirve de apoyo a los diferentes cuerpos. No se descarta que el reacomodo se deba a una insuficiente compactación del suelo. En apariencia, los cuerpos que presentan asentamientos diferenciales sólo giraron como cuerpo rígido. Sin embargo, en el acceso al Cuerpo I se observó un levantamiento del piso que sugiere la posibilidad de daño local en la cimentación.

*Figura 3.53 Desplomo de la columna del cuerpo III, respecto a la del cuerpo II (vista superior)*

- El nivel de daño en la cimentación resulta difícil de cuantificar por la imposibilidad de acceso a la misma en el momento de la visita y por la ausencia de planos estructurales en el inmueble. El único daño visible de consideración es el de la cimentación del Cuerpo III, ya que la inclinación medida en las columnas es superior a 2°, que es el valor máximo permitido en guías de evaluación del nivel de seguridad de estructuras existentes de concreto reforzado.

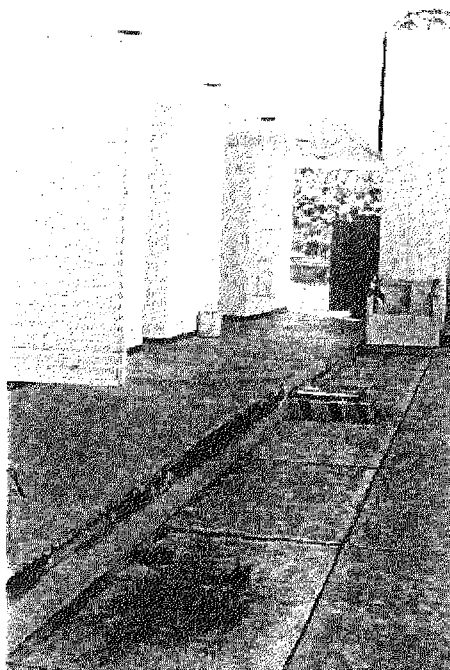
*Figura 3.54 Hundimiento diferencial en la zona de la banqueta del cuerpo IV*

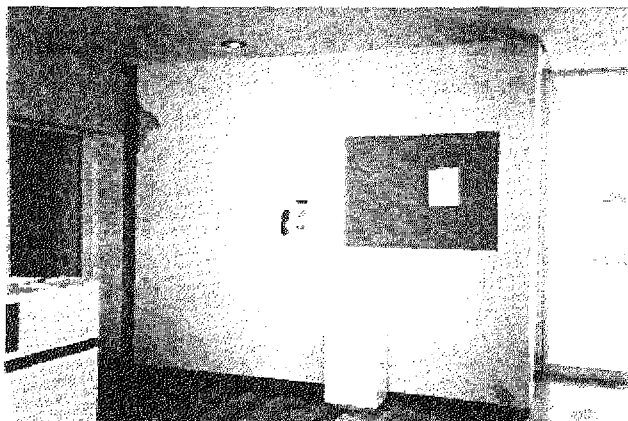
Los muros divisorios de mampostería presentaron agrietamiento inclinado de tipo ligero a medio (figs. 3.55 a 3.57). Se estima que un 40 por ciento de los muros divisorios está agrietado. También en estos muros, como en el caso de los muros "salientes", se distinguieron algunos errores constructivos, entre los que destacan cantidades de refuerzo insuficientes y nulo anclaje del mismo en las vigas o dalas.

*Figura 3.55 Daño ligero un muro divisorio de mampostería confinada*

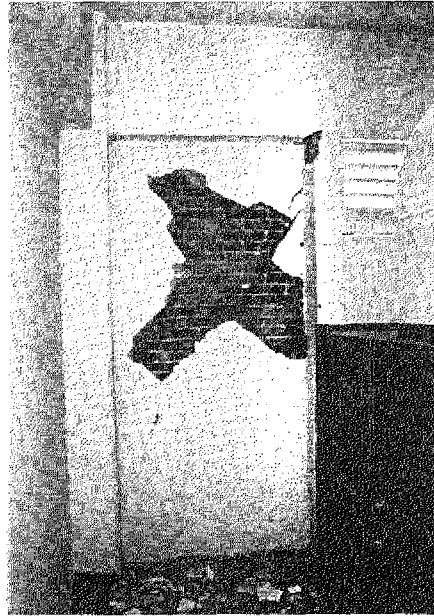
*Figura 3.56 Daño moderado en un muro de relleno de mampostería confinada del cuarto de aire acondicionado*

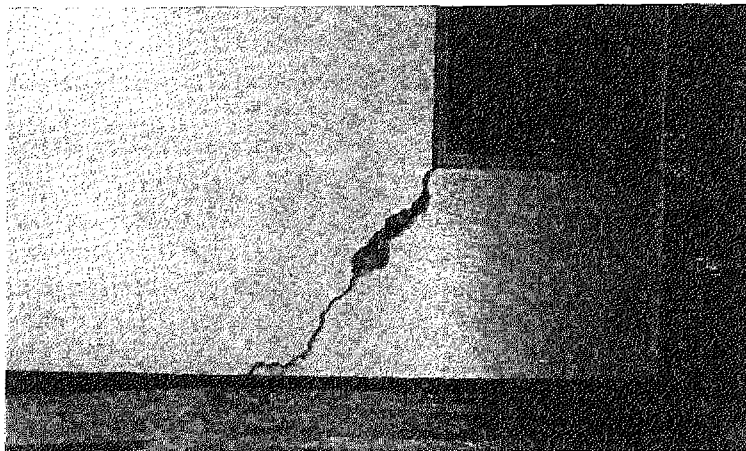
*Figura 3.57 Daño moderado en un muro de mampostería confinada*
