Capítulo 3.

Análisis de los daños en los sistemas de agua potable y alcantarillado.

PROVINCIA DE MANABI

Manta

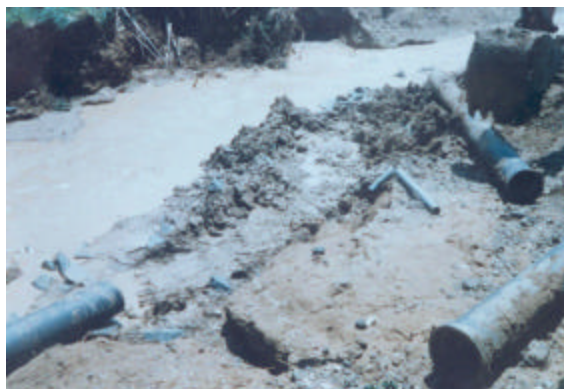
En el mes de Enero de 1998, en el kilómetro 4 de la vía Portoviejo-Manta, a la altura del puente Río de Oro, se presentaron problemas de desacople en varios tramos de la línea de conducción. En este tramo la tubería se encontraba colocada debajo del cauce del río, ocasionándose la rotura y desacople de la misma por la crudeza de las lluvias y aumento del caudal, se reparó el tramo dañado y se instaló la tubería en el suelo tal como estaba inicialmente, lo que ocasionó nuevamente el desacople de la tubería. (foto 1).

Foto 1. Rotura de la tubería de agua potable en el cruce del Río Oro. Sector Puente Río Oro, Km. 4. Portoviejo-Manta. Enero 1998. Fuente: departamento de R.R.P.P de EAPAM.

En este sector la EAPAM construyó como solución un paso elevado de estructura metálica como se puede apreciar en la foto 2.

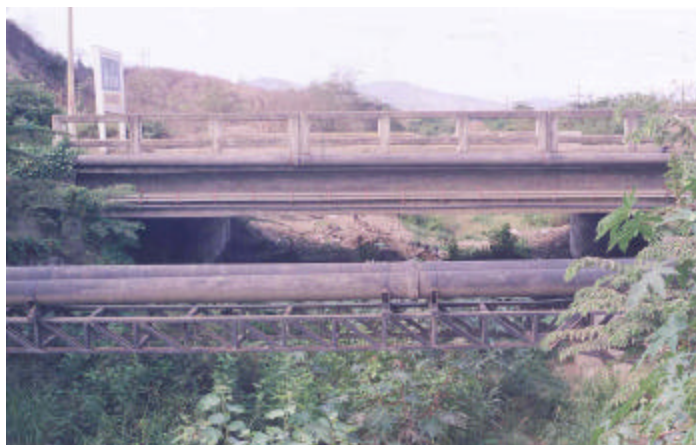
Foto 2. Ubicación y paso aéreo de las tuberías reparadas por la EAPAM. Puente Río Oro, Km. 4. Portoviejo-Manta. Febrero 2000. Fuente: Macías Ramón.

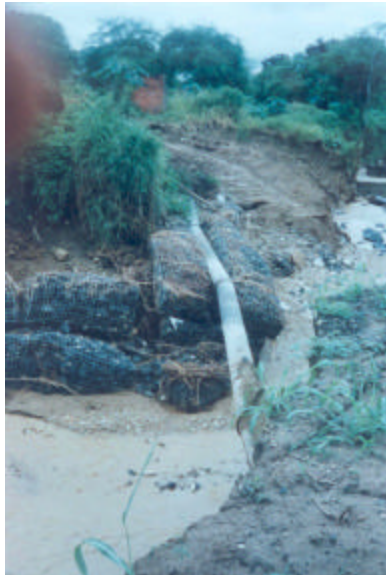
Las tuberías que corren paralelas al cauce del Río de Oro, quedaron al descubierto por la erosión de los bordes del cauce (fotos 3 y 4) y sufriendo varios desacoples a lo largo de una longitud aproximada de 3.470 mts., siendo las zonas más críticas, el sector de Río de Oro, Disensa, Granja Anita, Emaus, Cerro Guayabal y Cerro de Hojas.

Foto 3. Destrucción de muros de gaviones y tuberías. Sector del Cerro de Hojas. Abril 1998. Fuente: Departamento de RR.PP de EAPAM

En el sector de Cerro Guayabal y Cerro de Hoja del sector comprendido entre estación Río de Oro y Montecristi, se procedió a desplazar tramos de 200 y 300 metros de tubería entre 50 a 100 metros su eje original

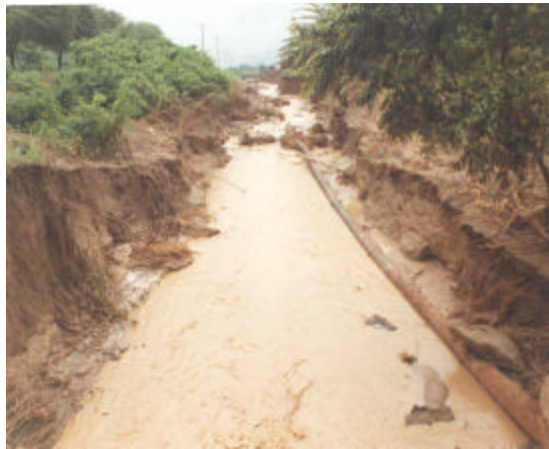
Foto 4. Tubería destruida sobre el Río de Oro. Sector entre Disensa y estación de bombeo Río de Oro. Abril 1998. Fuente: Departamento de RR.PP de EAPAM

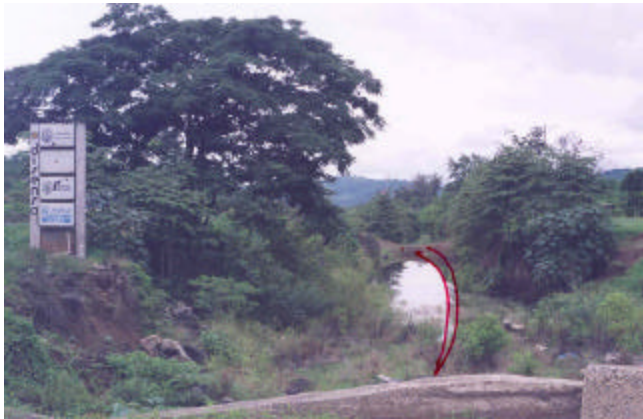
Foto 5. Sitio en el que estaba la tubería de Río. Sector DISENSA. Febrero 2000. Fuente: Macias, Ramón.

Los cambios y los criterios técnicos para realizar los correctivos necesarios y evitar en el futuro problemas similares fueron apoyados por el directorio de la EAPAM; se modificó el trazado de 1.500 metros de tubería que antes estaban colocados en forma paralela a la carretera junto al cauce del Río de Oro (foto 5) , y se colocó en la berma central de la carretera Portoviejo – Manta; en la foto 6 se señala por donde se ha colocado la tubería, esto obligó también a rescatar parte de los 1.500 metros (2 líneas) de tuberías en los diámetros de 350 y 400 mm. que fueron dañados, como se observa en la foto 7, lo que requirió uso de maquinaria especial por lo difícil de su acceso.

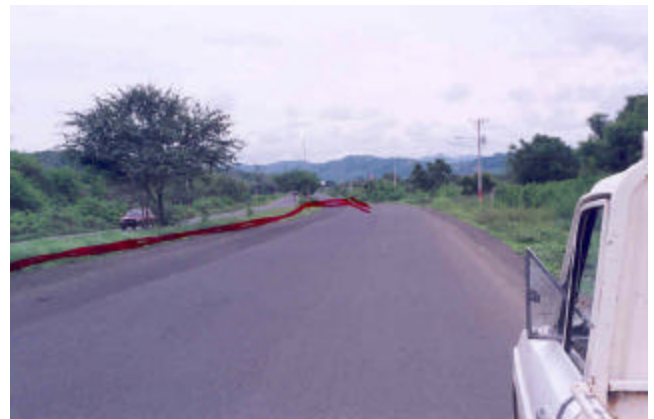
Foto 6. la zona roja indica el sector del parterre lugar en que se ubica la tubería actualmente. Sector entre DISENSA y estación de bombeo Río de Oro. Febrero 2000. Fuente: Macias, Ramón.

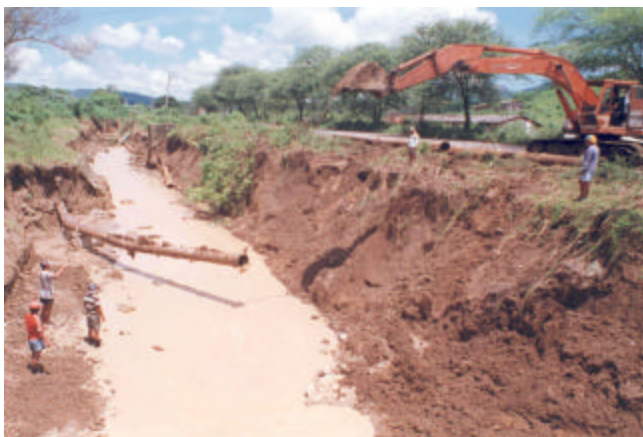
Foto 7. En este sitio la tubería recuperada se instaló desplazándola 100 metros de su eje original. Sector Emau. Abril 1998. Fuente: departamento de RR.PP de EAPAM.

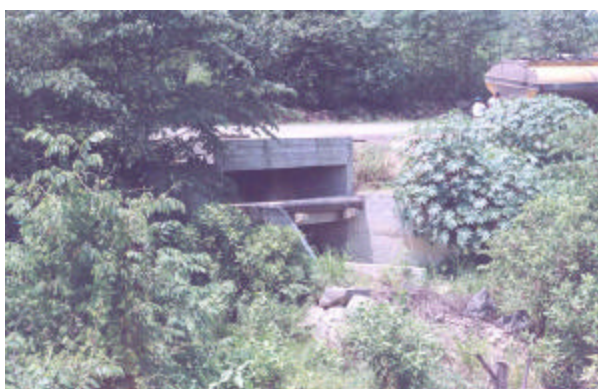
Foto 8. Acueducto reparado. Se observa la tubería anclada sobre una alcantarilla. Sector Emau. Febrero 2000. Fuente: Macias, Ramón.

Así mismo, en el sector denominado Emaus el trazado de la tubería de diámetro 450 mm se desplazo en 100 metros y quedo enterrada y la tubería de diámetro 350 mm. fue pegada al carretera y protegida por una alcantarilla de cajón y muros de escollera (Foto 8 y 9).

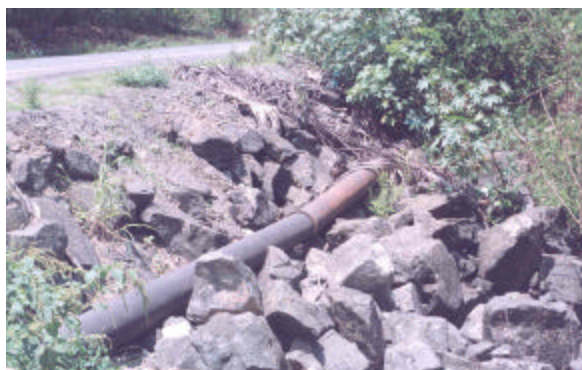
Foto 9. Tubería instalada y protegida por muros de escollera. Sector Emau. Febrero 2000. Fuente: Macias, Ramón.

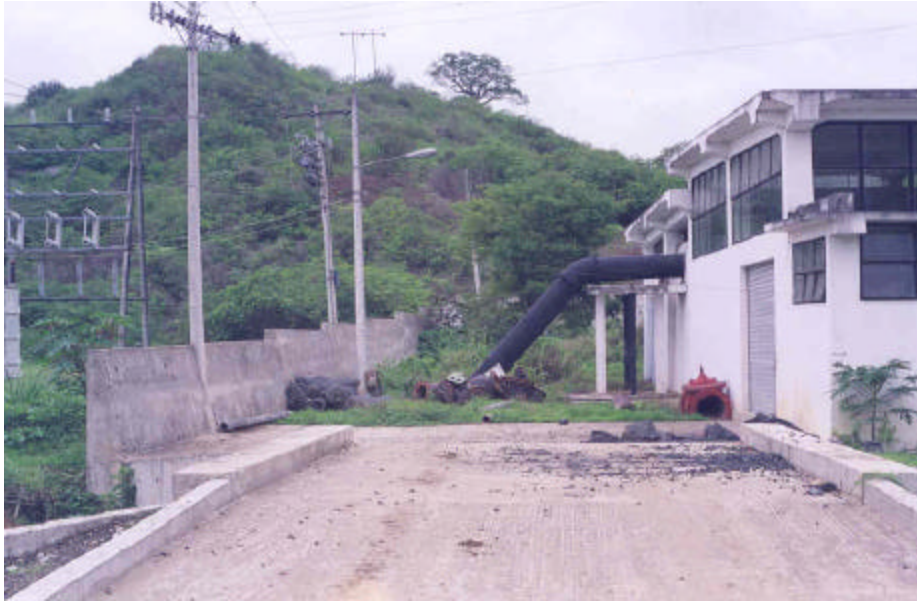
Foto 10. Muros perimetrales de hormigón para evitar inundaciones en la estación de bombeo Río de Oro. Sector estación de bombeo Río de Oro. Febrero 2000. Fuente: Macias, Ramón.

Se mejoraron los sistemas de bombeo y de captación de Caza Lagarto, se adquirió nuevas unidades para la captación de agua cruda, impulsión, bombas dosificadores de químicos; se mejoró además el sistema de energización y bombeo en Loma Blanca y Río de Oro, así mismo se construyeron obras civiles de protección (muros perimetrales de hormigón) como se puede observar en la foto 10.

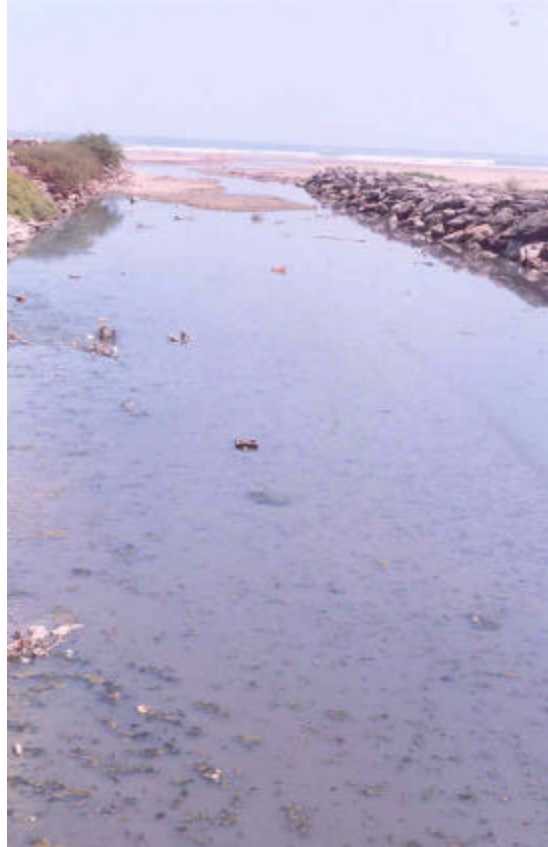
Para mitigar este impacto se construyó una pequeña represa denominada “Los Gavilanes”, la que serviría para almacenar el efluente de la laguna, el líquido sería impulsado por medio de bombas, y tubería de asbesto cemento, este sistema quedó fuera de servicio por la rotura de sus tuberías de impulsión, por lo que las aguas siguieron fluyendo por el río y descargando en el mar (foto 11).

Foto 11. Aguas servidas provenientes de la laguna de tratamiento en el cauce del río Manta y, descarga al mar. Sector: cauce del río Manta (puente a desnivel). Febrero 2000. Fuente: Macias, Ramón.

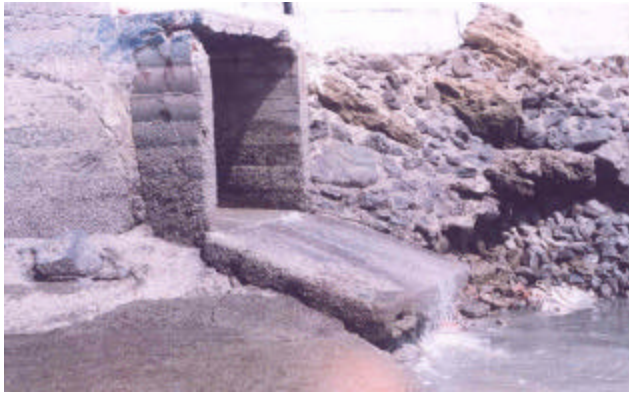
Los problemas que sufrió el alcantarillado se manifestaron en el alcantarillado pluvial, por que se encontraba conectado en varios tramos el alcantarillado sanitario doméstico e industrial (pese a ser sistemas separados), constituyendo una de las causas de contaminación del mar como se las observa en las fotos 12 y 13.

Foto 12. Alcantarilla de agua de lluvias vertiendo aguas servidas al mar. Sector Yacht Club de Manta Febrero 2000. Fuente: Macias, Ramón.

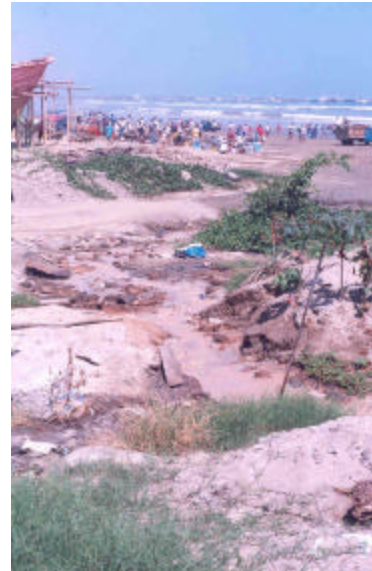
Foto 13. Descarga de aguas servidas e industriales en el alcantarillado de aguas de lluvias. Sector Los Astilleros-Manta Febrero 2000. Fuente: Macias, Ramón.
