Bahía de Caráquez

1. SISTEMA DE AGUA POTABLE

1.2. DESCRIPCIÓN DE LOS DAÑOS

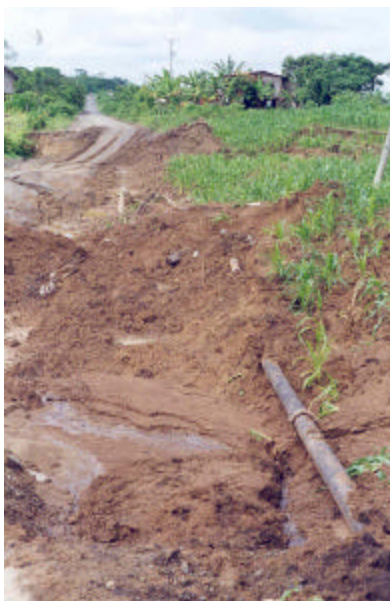
En el sitio las Palmas se destruyó el camino debido a la socavación provocada por el río Mosca (foto 28) y se rompió la conducción que tenía el trazado paralelo a dicho camino. El camino se reparó provisionalmente sin considerar defensa fluvial, por lo que se estima que en las próximas épocas lluviosas podría volver a fallar.

Foto 28 Tubería averiada por destrucción de carretera, ocasionado por el flujo de las aguas, obsérvese en el lado izquierdo la tubería destruida. Sector: Las Palmas- Junín.. Enero 1998. Fuente: Sistema Regional de AAPP La Estancilla CRM -SRAPE, Zambrano, Leonardo.

Por otra parte, el puente original sobre el río La Mosca fue destruido por el río, y se colocó posteriormente una estructura provisional. El puente viejo se utilizó para el soporte de la tubería, pero muy artesanalmente, por lo que hay grandes deflexiones en uniones campana que no están diseñadas para ese fin y podrían producir fugas en cualquier momento.¹⁴

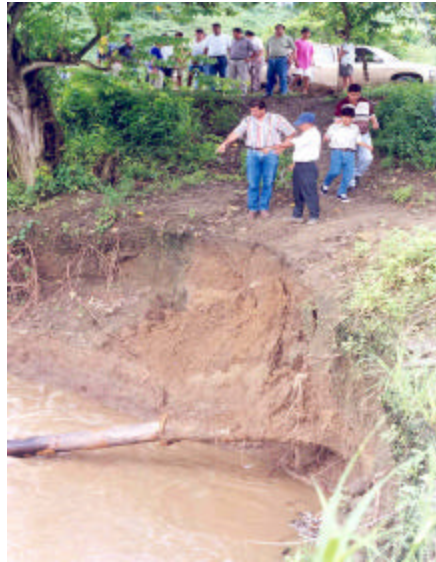
En el sitio la Tinta y otros sitios similares debido a la socavación de las márgenes del río, la carretera se hundió y arrastró la tubería como se puede ver en la foto 29.¹⁵

Foto 29. Tubería arrastrada y desplazada por el agua, y parte de la carretera destruida. Sector: Sitio La Tinta. Febrero 1998. Fuente: CRM -SRAPE, Zambrano, Leonardo .

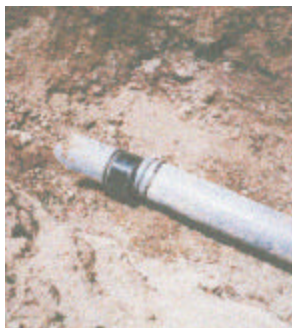
Desde el sitio Horconcito, y hasta llegar a San Vicente, hay grandes deslizamientos de tipo falla general (cuchara). La tubería se encontraba en la parte baja del deslizamiento y fue levantada, rota y desacoplada de sus uniones. En otros sitios gran cantidad de material cayó sobre la tubería, causándose aplastamientos, roturas (fotos 30 y 31), y desacoples de la tubería.

Foto 30. Tubería de PVC desacoplada por deslizamiento. Sector: Horconcito, línea de conducción a San Vicente. Octubre 1999. Fuente: CRM-fiscalización. De La Torre, Guido

En Agosto de 1999 se reparó la línea de conducción a San Vicente prestando servicio aproximadamente 30 días, donde volvió a dañarse debido a entrapamiento de aire, ya que las cajas de válvulas habían quedado enterradas por los deslizamientos ocasionados por ENOS.

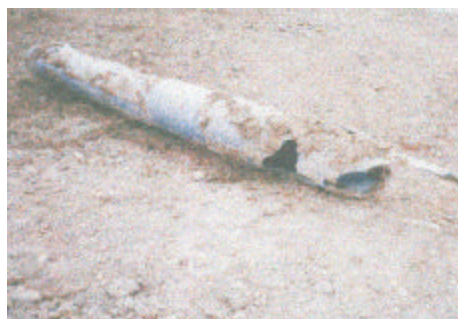
Foto 31. Tubería de PVC fallada por aplastamiento en el deslizamiento de tierras. Sector: Simbocal. Agosto 1999. Fuente: CRM-fiscalización. De La Torre, Guido

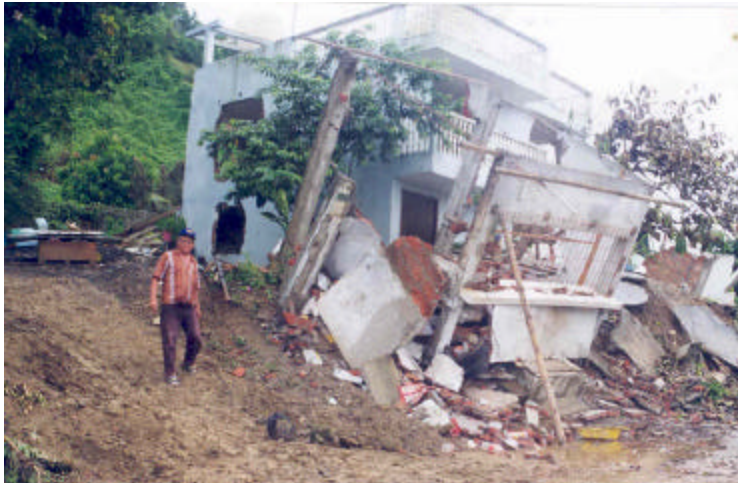
A la altura del sitio San Agustín- kilómetro 20 se presentó un problema similar al descrito en el sitio Los Micos, donde la tubería se encuentra casi a nivel del cauce y ha sido arrastrada varias veces a pesar de colocarse una escollera para defenderla.¹⁸ En kilómetro 8 un deslizamiento provocó la destrucción de algunas casas que quedaron sobre la vía y aplastaron la tubería como se observa en la Foto 32.¹⁹

Foto 32. Se observa el deslizamiento de la ladera y la destrucción de viviendas. Sistema de Bahía. Sector: línea de conducción a Bahía, Km. 8. Octubre 1998. Fuente: CRM-SRAPE, Zambrano, Leonardo.

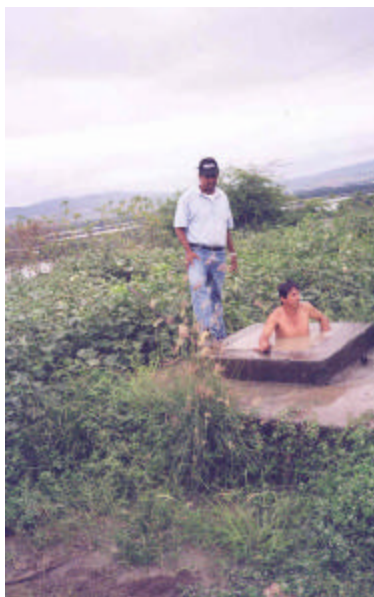
El tanque de distribución para San Agustín, se ubica en la parte superior de una loma y existe aparentemente una fuga grande que abastece una laguna desde hace mucho tiempo. Este es un problema no solo por la gran cantidad de agua tratada, clorada y bombeada que se está desperdiciando sino también porque la loma permanece saturada y eso la hace inestable como se observa la foto 33.²¹

Foto 33. Cámara de válvula para derivar el agua al tanque de San Agustín, se observa al personal reparando el daño de la fuga del agua. Sector: Tanque de San Agustín. Octubre 1998. Fuente: CRM -SRAPE, Zambrano, Leonardo

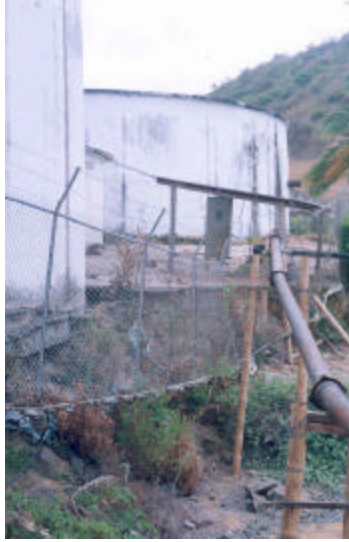
De los dos tanques denominados Gemelos, sólo uno prestaba servicio, estos tanques tenían parte de su estructura en el aire (foto 34), y los muros de gaviones que servían de protección colapsaron. La tubería que conduce el agua al tanque de 500 m³ denominado Zona Alta, y que se había desacoplado por el deslizamiento del suelo se colocó en forma aérea, la misma que se asentaba sobre marcos H de material caña.

Foto 34. Tanques Gemelos, obsérvese la socavación existente, ausencia del suelo y la ubicación de la tubería, que se encuentra descubierta y reinstalada producto de los deslizamientos provocados por las lluvias, obsérvese así mismo la colocación de la tubería sobre marcos H de caña guadua y madera. Sector: Tanques de reserva de Bahía. Febrero 2000. Fuente: Macías, Ramón.

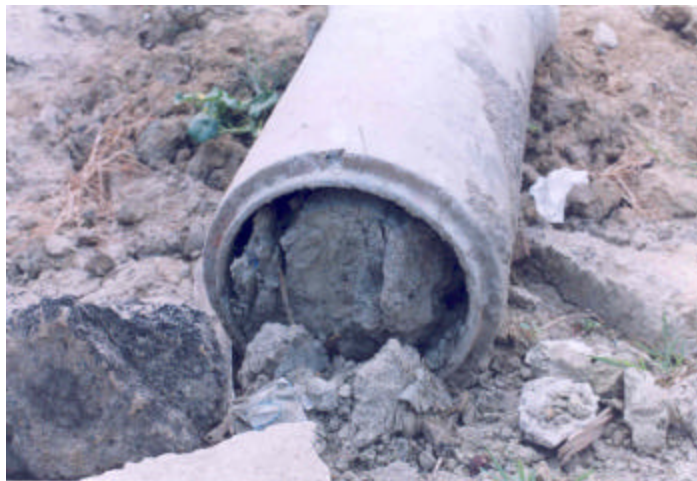
Las redes y los pozos de registros en la ciudad de Bahía, se azolvieron debido a las inundaciones (foto 35), y al mal manejo de los ciudadanos, los que en afán de evacuar las aguas lluvias abrían los pozos de registro, lo que ocasionó el taponamiento en las tuberías y rebose de las aguas negras.

Foto 35. Taponamiento en la tubería del sistema de alcantarillado producto de la sedimentación. Red de aguas servidas. Sector: Leonidas Plaza. Mayo 2000. Fuente: Macías, Ramón.

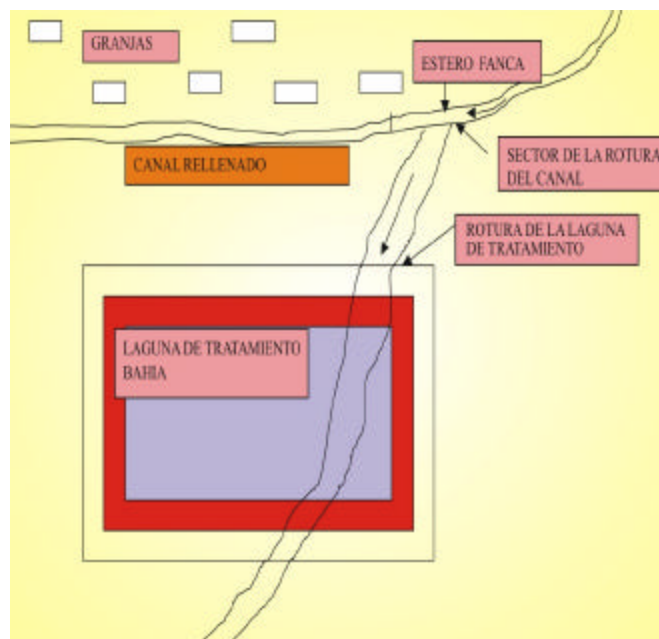
Esquema 5: Esquema de la destrucción de la laguna de tratamiento de Bahía

La laguna de estabilización, sufrió la destrucción parcial de su estructura, como consecuencia de la rotura de los muros laterales causada por la presencia del Estero Fanca, el mismo que cortó en dos a la laguna.

El daño de la laguna se produjo por el taponamiento y relleno del cauce del estero, esto obligó a las aguas a salir del curso normal que tenían y formar otro cauce por el centro de la laguna.
