3.2.6 Escuela de Medicina de la Universidad Benito Juárez de Oaxaca

3.2.7 Auditorio de las Oficinas de la Confederación Nacional Campesina

3.2.8 Templo de la Merced

3.2.9 Hospital Civil Dr. Aurelio Valdivieso

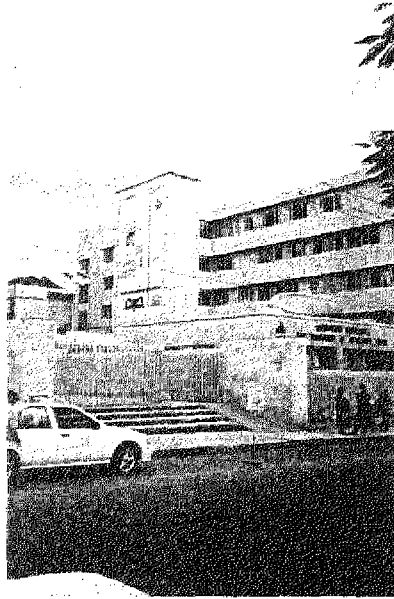
Figura 3.13 Fachada del Hospital Civil Dr. Aurelio Valdivieso

El hospital está compuesto por un conjunto de edificios de concreto reforzado, estructurados a base de marcos, con muros estructurales de concreto reforzado en los extremos de sus cuerpos (en la fig. 3.13 se presenta una de las fachadas del hospital), y muros de mampostería confinada en el interior. Todos los cuerpos están comunicados con pasillos, que a su vez se constituyen en juntas de construcción para permitir el comportamiento independiente de cada cuerpo y evitar así efectos de torsión o concentración local de esfuerzos.
